Поиск предаварийных участков в оптических волокнах с помощью рефлектометров

И. В. Богачков, Н. И. Горлов

Detection of the pre-accident optical fiber sections via reflectometers

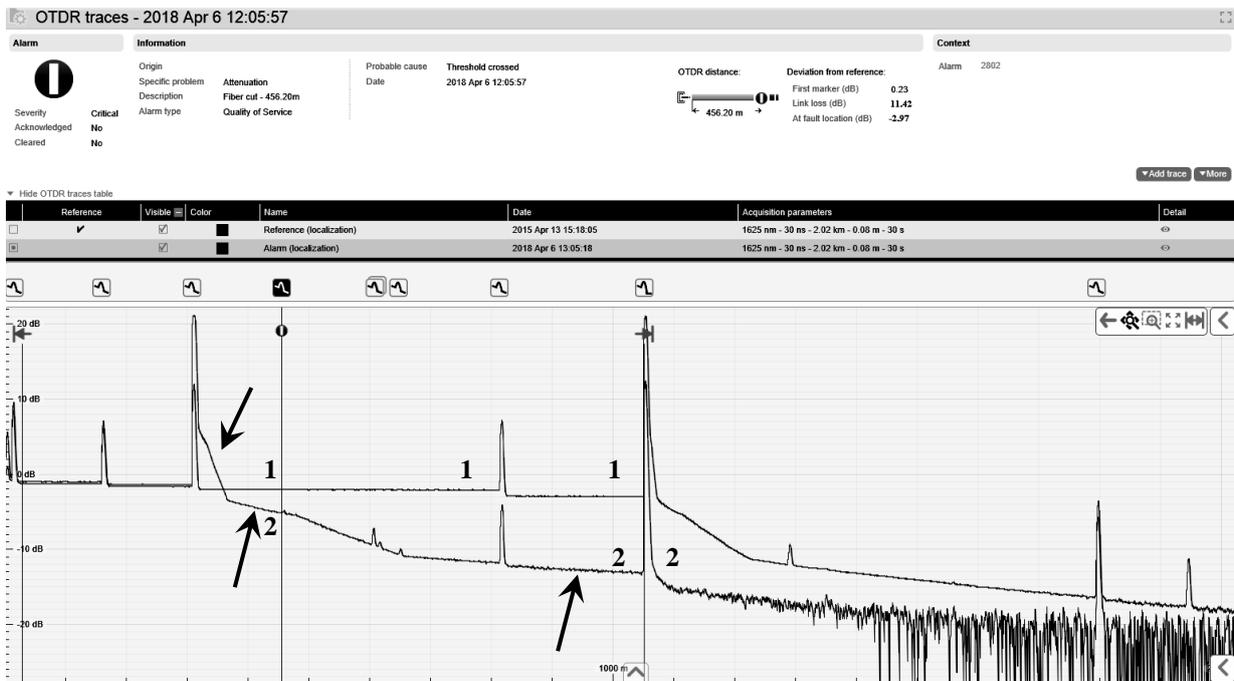
На рис. 1 представлена рефлектограмма в «проблемном» месте в текущий момент времени (при аварии – «2»), а также рефлектограмма (эталонная – «1») нормально работающей линии (момент времени, предшествующий аварии).

Рис. 1. «Эталонная» и «аварийная» рефлектограммы OTDR

Из рефлектограммы видно, что авария является критической. В месте аварии существенно превышен допустимый порог затухания, что и стало сигналом о наличии повреждения в ОВ. Так как OTDR измеряет именно оптическое расстояние в ОВ, для устранения повреждения необходимо провести расчет реальной физической длины ОВ и определить конкретное место повреждения в ВОЛС с учетом изгибов трассы прокладки ОК, показателя преломления ОВ и коэффициента повива ОВ в ОК [2, 5].

После восстановления контакта патч-корда (соединитель подключен с нормально закрепленным коннектором) система мониторинга отправила в службу контроля сообщение об устранении аварийной ситуации, в котором также содержится рефлектограмма текущего состояния ОВ ВОЛС, из которой следует, что рефлектограмма световода вернулась в исходное положение и теперь ОВ ВОЛС снова работает в нормальном режиме.

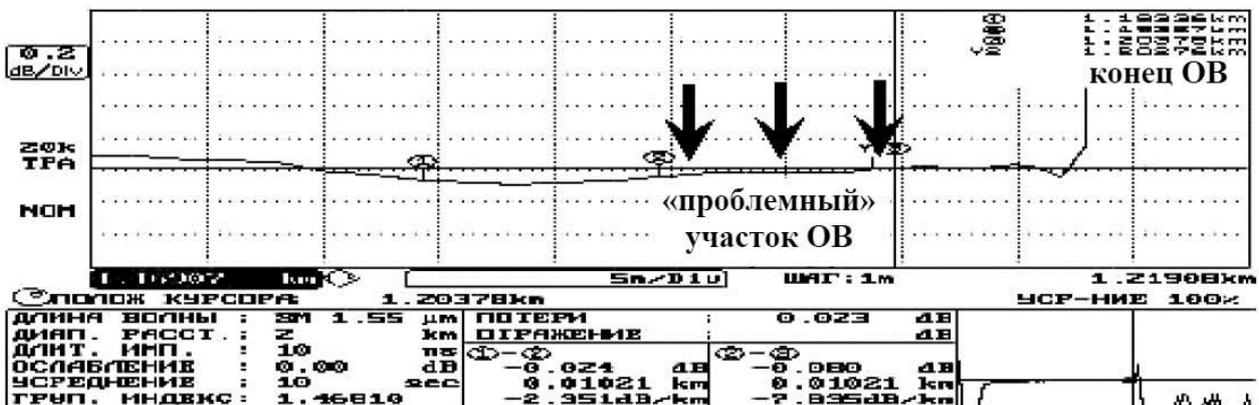
На рис. 2 представлена развернутая рефлектограмма OTDR с «проблемным» участком (в области 1.2 км), который подвергнулся нагреву, охлаждению и продольным растягивающим воздействиям.

Рис. 2. Рефлектограмма OTDR для «проблемного» участка

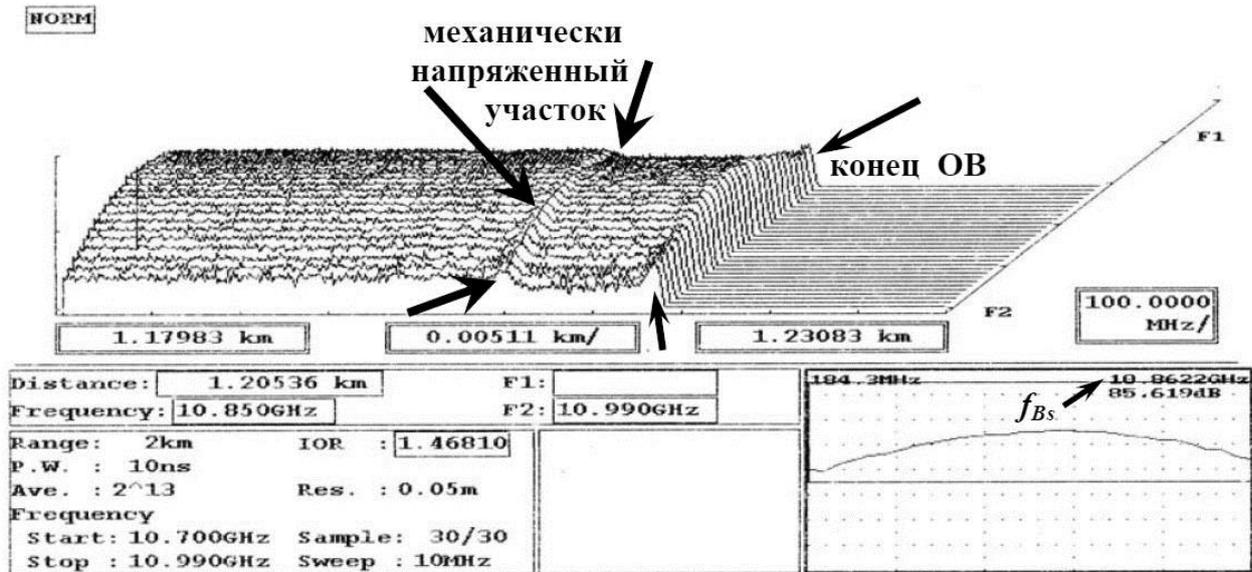
Рис. 5. Рефлектограмма BOTDR при растягивающем воздействии на участок ОВ

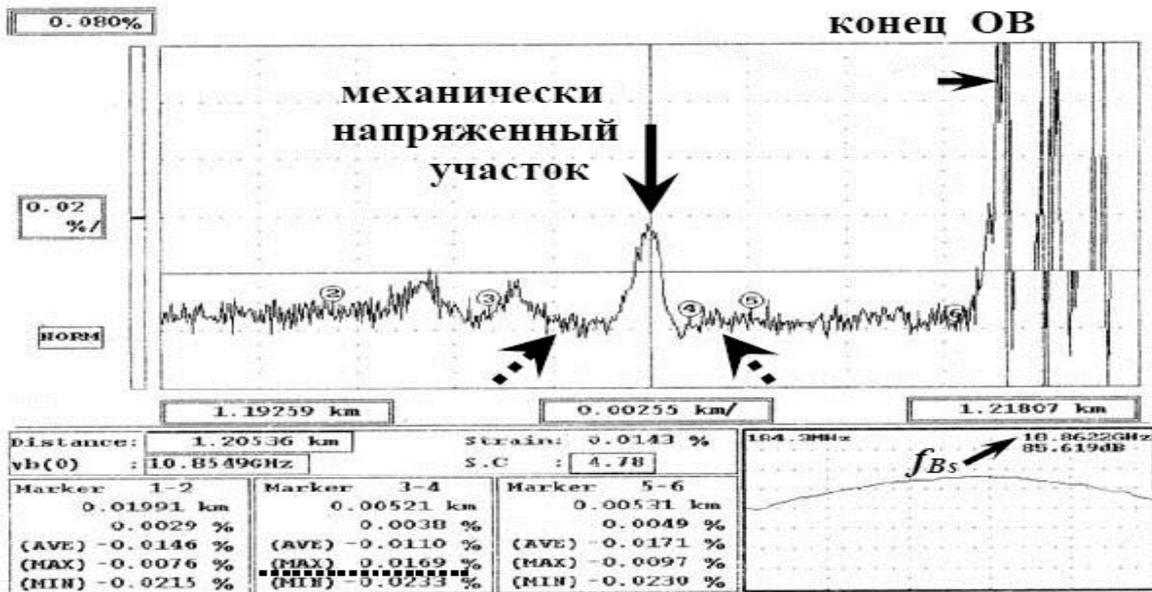
В растягиваемом месте (сплошная стрелка на рис. 6) наблюдается незначительное увеличение натяжения (на 0.03 %) относительно ненапряжённого участка (штриховые стрелки на рис. 6).

Рис. 6. График натяжения при растягивающем воздействии на участок ОВ

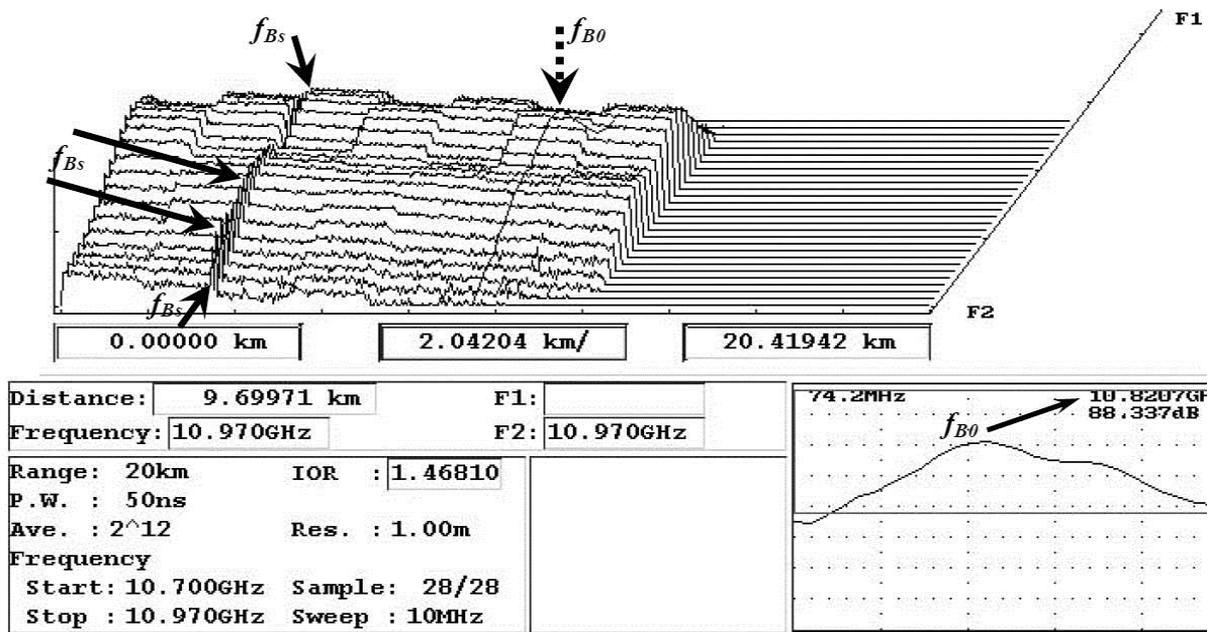
На рис. 7 представлена BOTDR-рефлектограмма картины СРМБ вдоль ОВ. Сплошной стрелкой отмечен выявленный «проблемный» участок (f_{Bs}), на котором наблюдается существенное изменение СРМБ (f_{Bs} – смещение f_B). При этом профиль СРМБ на нормальном участке отмечен штриховой стрелкой (f_{Bs} составляет 10.82 ГГц).

На «проблемном» участке заметно смещение СРМБ в сторону высших частот (F2), что связано с существенным натяжением ОВ в данном месте.

Рис. 7. BOTDR-рефлектограмма СРМБ в «проблемном» ОК

С помощью BOTDR «Москабель–Фуджикура» было найдено «проблемное» место и обнаружены ОВ, находящиеся в предаварийном состоянии из-за повышенного натяжения.

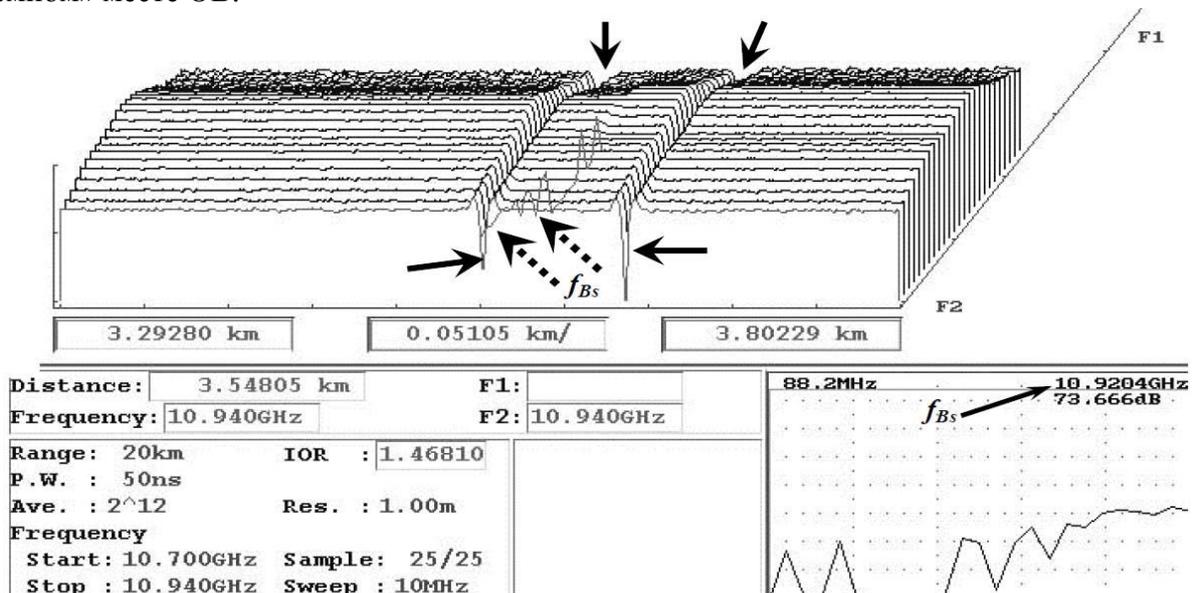
На рис. 8 представлена развёрнутая BOTDR-рефлектограмма картины СРМБ в «проблемном» месте ОВ.

Рис. 8. Развёрнутая рефлектограмма СРМБ в «проблемном» месте ОВ

Сплошными стрелками отмечены изменения СРМБ в «проблемном» месте световода, а штриховыми – профиль СРМБ в «проблемном» месте.

Из рефлектограммы видно, что наблюдается смещение в сторону повышения частоты (F_2). f_{B_s} в этом месте составляет 10.93 ГГц.

Хотя данное ОВ находится в эксплуатации и информация по нему по-прежнему передаётся, а OTDR не находит каких-либо проблем, тем не менее это ОВ находится в предаварийном состоянии и со временем деградация его структуры приведёт к разрушению ОВ, что уже может обнаружить обычный OTDR.

На мульти-рефлектограмме BOTDR в «предаварийном» состоянии ОВ (рис. 9) мы наблюдаем и натяжение более 1 %, и резкое повышение затухания, и нарушение профиля СРМБ (профиль этого СРМБ представлен на рис. 8 в правом нижнем углу).

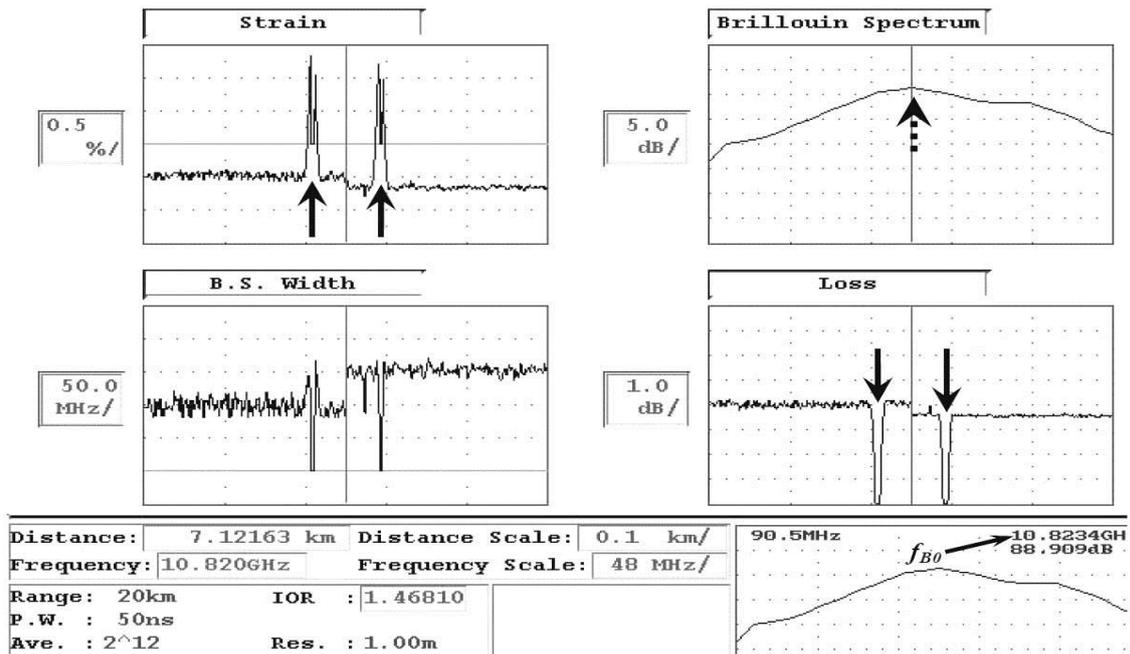
Ниже представлены мульти-рефлектограммы BOTDR (зависимости по длине световода натяжения (Strain), профиля СРМБ, ширины СРМБ и потерь), на которых можно заметить как «предавварийное» состояние ОВ (рис. 9), так и еще только потенциально «опасное» (рис. 10).

Рис. 9. Мульти-рефлектограмма BOTDR в «предавварийном» ОВ

Такое ОВ даже после устранения факторов, которые привели к сильной механической нагрузке на ОК, желательно заменить на новое, поскольку при таких условиях долговечность такого ОВ существенно уменьшается и в этом месте «заложено» возможное разрушение ОВ.

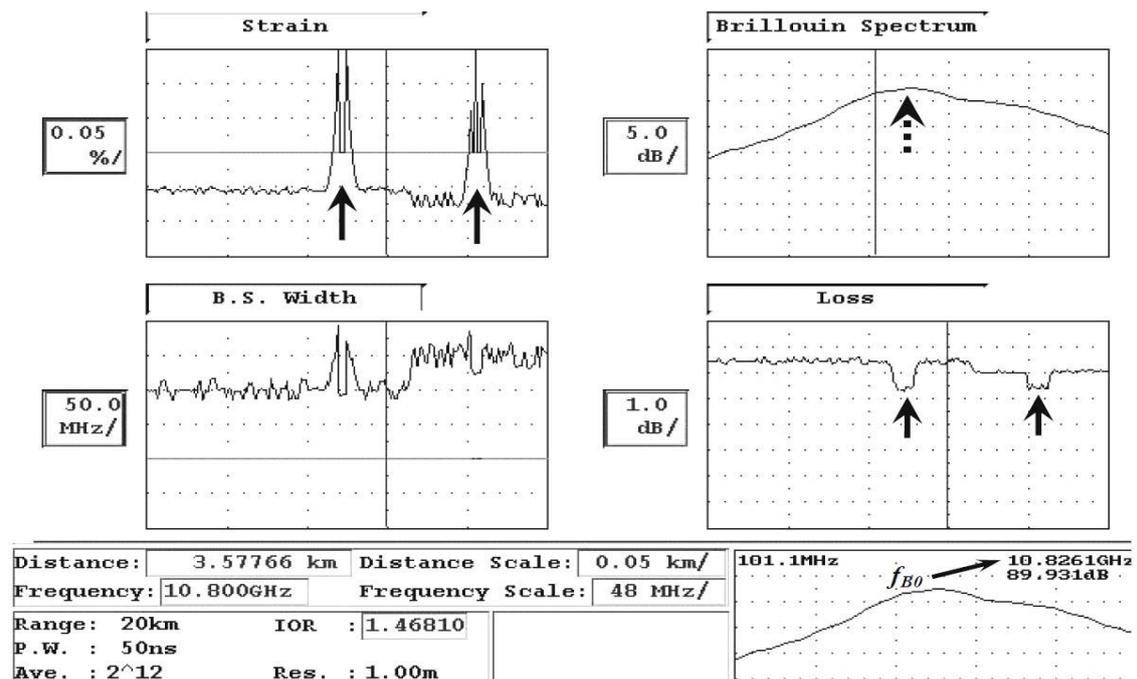
Рис. 10. Мульти-рефлектограмма BOTDR в ОВ с потенциально «опасным» местом

На мульти-рефлектограмме BOTDR, представленной на рис. 10, ОВ находится в потенциально «опасном» состоянии, но после устранения общего для всех волокон ОК раздавливающего фактора это волокно вернётся в нормальное состояние с сохранением заявленного производителем срока службы.

На рис. 11 показана развёрнутая картина натяжения вдоль световода, соответствующая мульти-рефлектограмме на рис. 10.

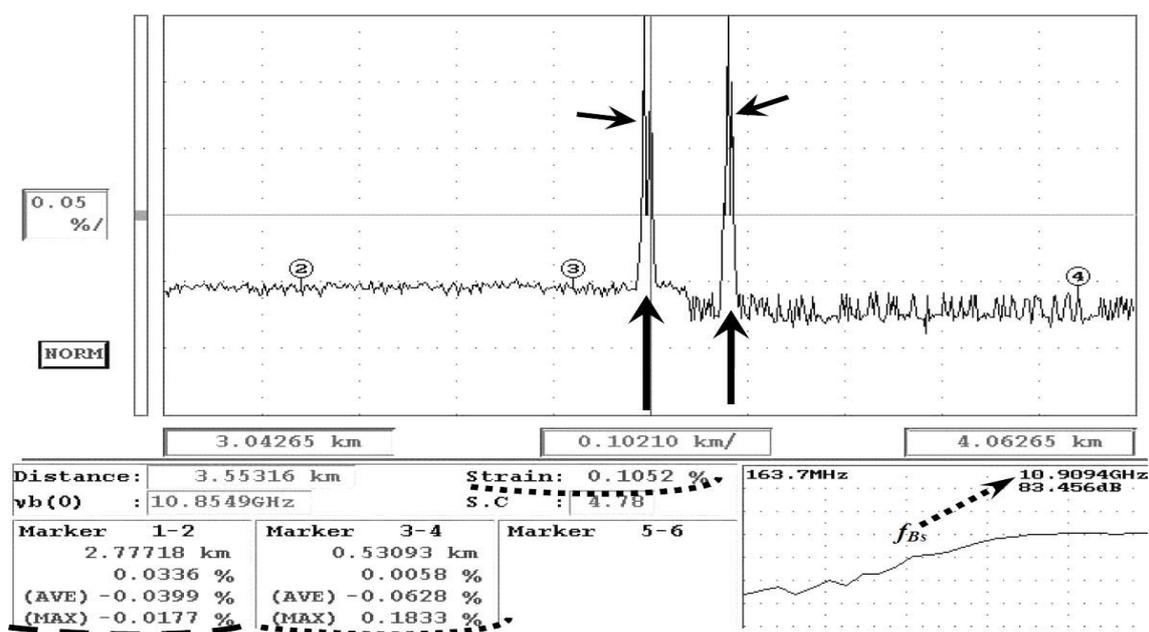
Рис. 11. Картина натяжения в ОВ с «опасным» местом

Из рис. 11 видно, что натяжение в этом месте повысилось на 0.2 % ($f_{Bs} = 10.91$ ГГц) относительно ненапряжённого состояния. Изменения максимума СРМБ показаны на рис. 11 штриховой стрелкой. Изменения натяжения на нормальном и напряжённом участках отмечены различными штриховыми линиями.
